# 兒童遊戲場安全檢驗報告書

| 日期 : 2017.11.13 | 報告編號 : SD171434.1 |
| 工程名稱 : 106 臺北市和平國小校舍雜項工程 (戶外景觀工程暨共融式遊戲場) | |
| 遊戲場地址 : 臺北市大安區敦南街 76 巷 28 號 | |

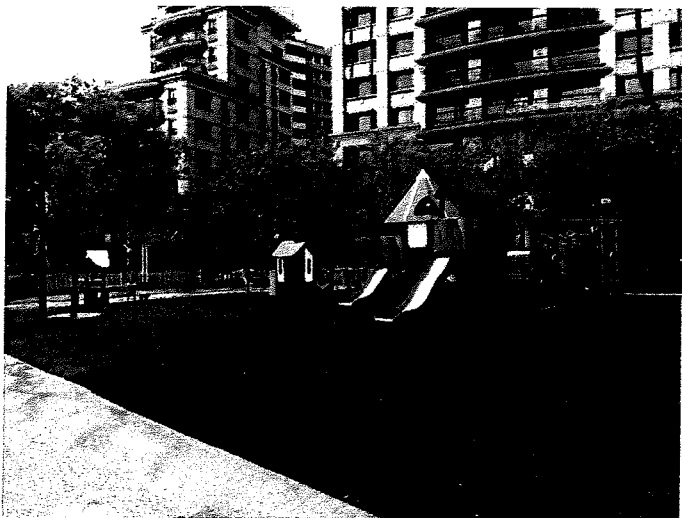
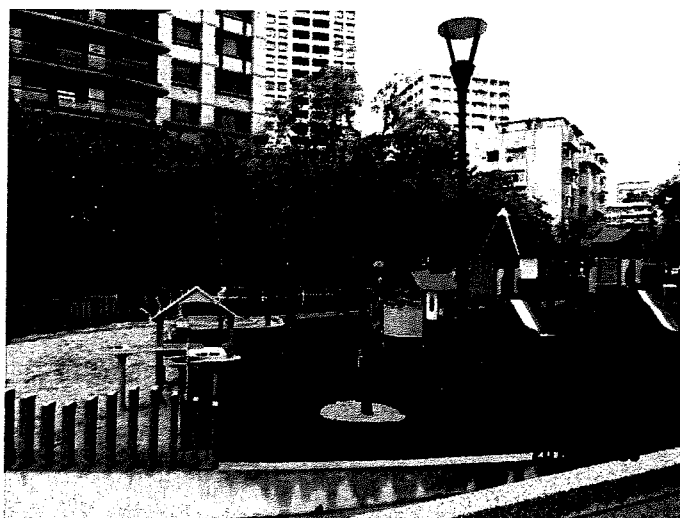
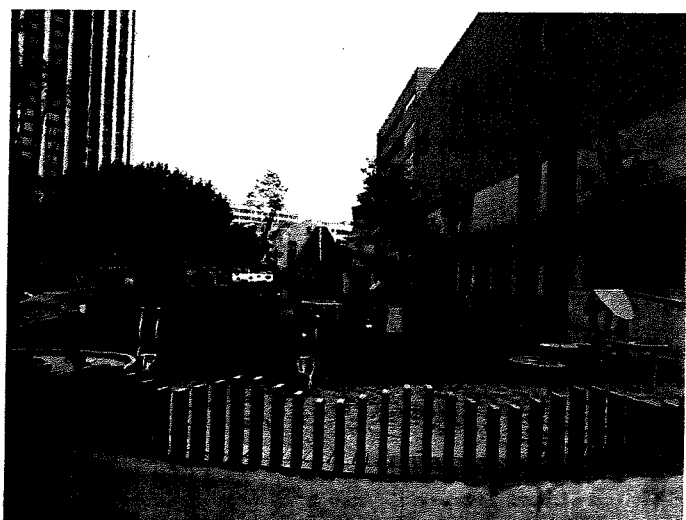
## 一、遊戲場實景

遊戲場適用年齡：現場實際標示本設施限 2-5 歲幼兒使用。（參照 CNS12642 第 5.2 節之規定，本檢驗報告內容以學齡前 2~5 歲之年齡層為檢驗標準。）

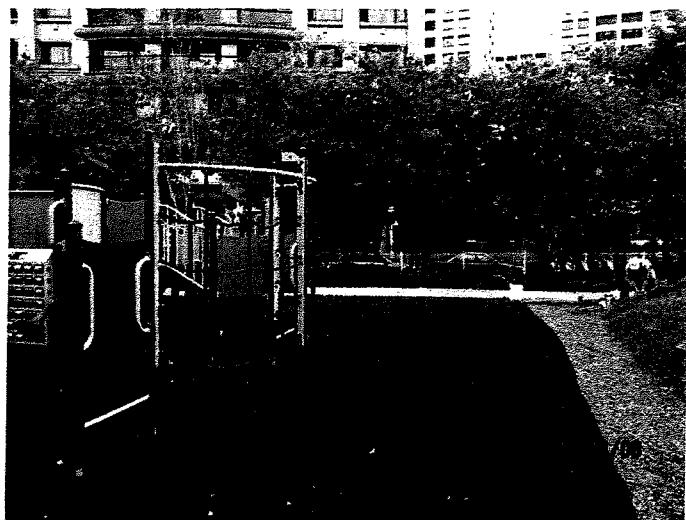
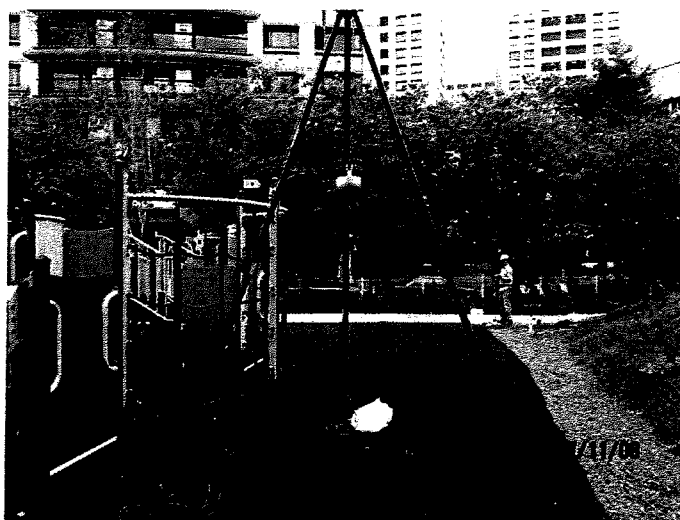
- 第一個試驗點，在第一次衝擊前，鋪面的溫度：24.4℃  
第一個試驗點，在第三次衝擊後，鋪面的溫度：24.6℃  
第一個試驗點，在第三次衝擊後，周遭環境的溫度：26.3℃

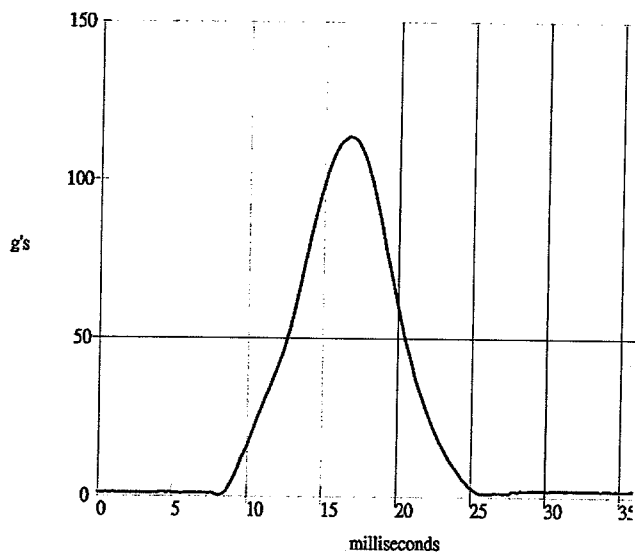
Deceleration vs. Time for Drop #29 - 11/8/17 9:59am

Peak: 113 HIC: 581

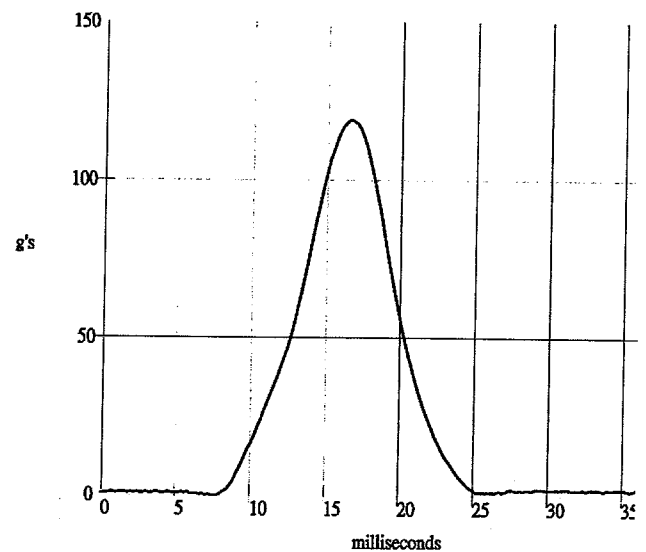
第三次 (No.30) 衝擊試驗  $g$ -max 波形圖

Peak: 118 HIC: 606

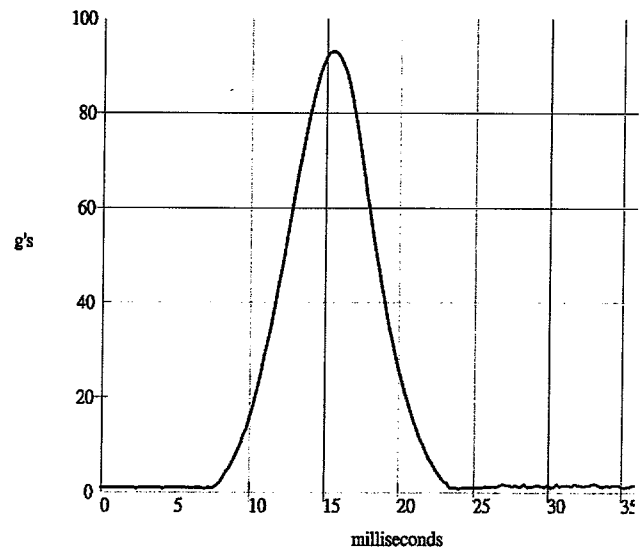
Deceleration vs. Time for Drop #36 - 11/8/17 10:12am

Peak: 93 HIC: 322

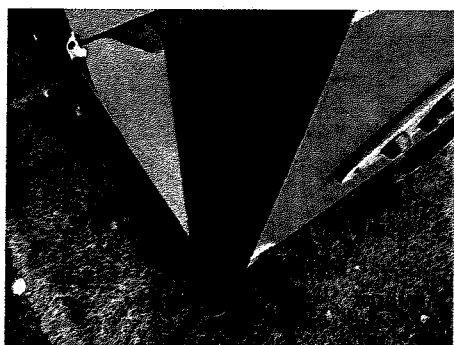
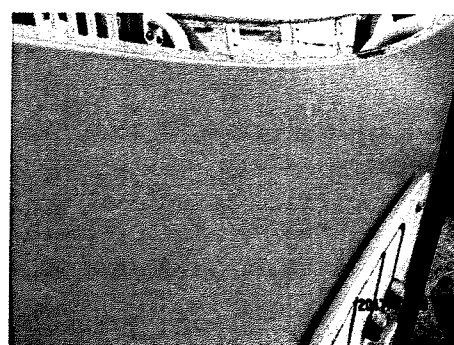
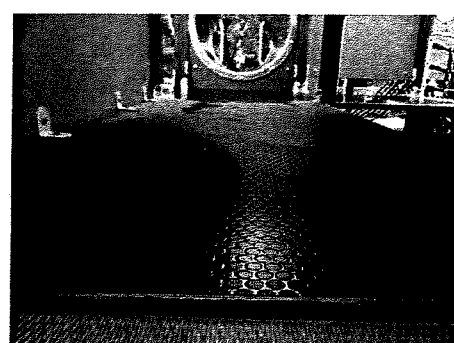
### 遊戲設備材料外觀檢驗

材料外觀缺失：

☒ 沒有出現下列的缺失

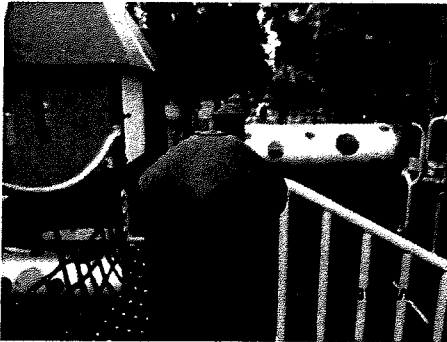
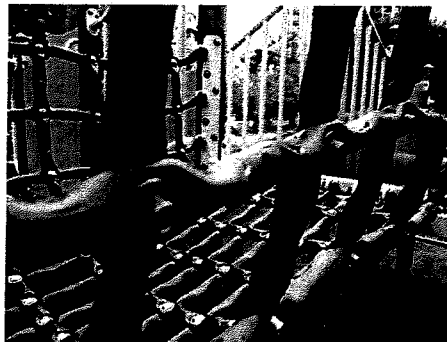
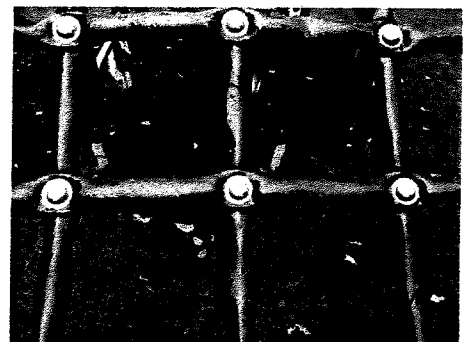
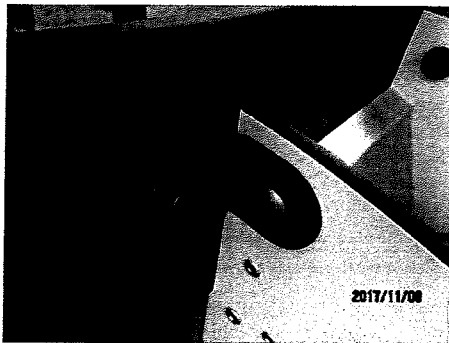
### 遊戲設備扣件、接頭、覆蓋裝置之材料外觀檢驗

材料外觀缺失：

☒ 沒有出現下列的缺失
