# 兒童遊戲場安全檢驗報告書

| 日 期 : 2017.11.13 | 報 告 編 號 : SD171434.2 |
| 工 程 名 稱 : 106 臺北市和平國小校舍雜項工程 (戶外景觀工程暨共融式遊戲場) | |

綜 合 檢 驗 結 果 : 合格

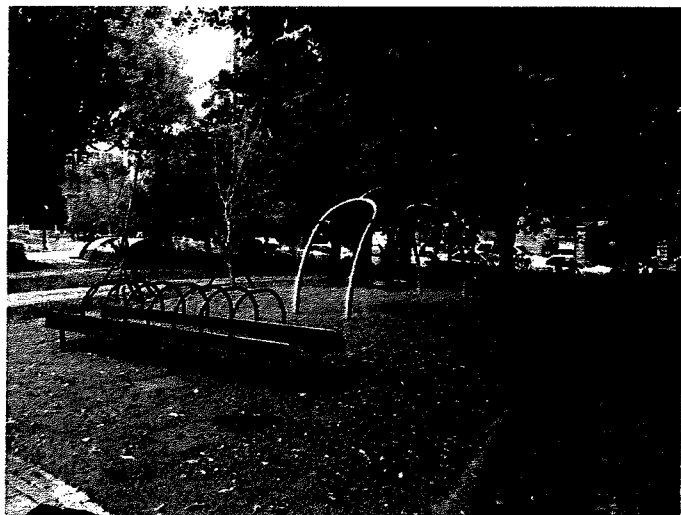
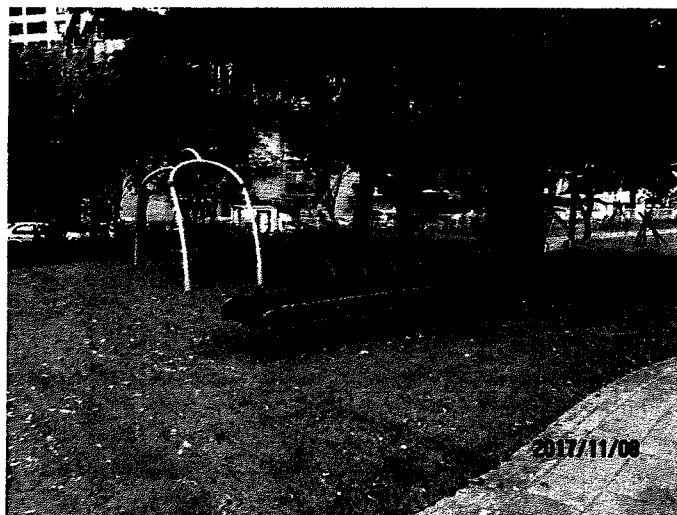
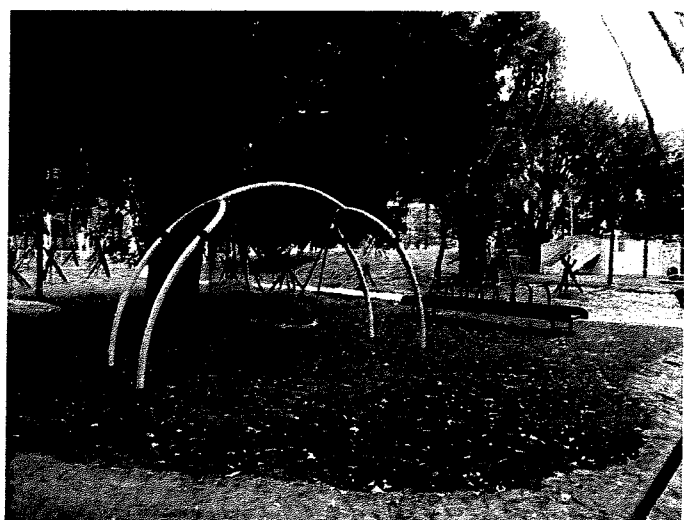
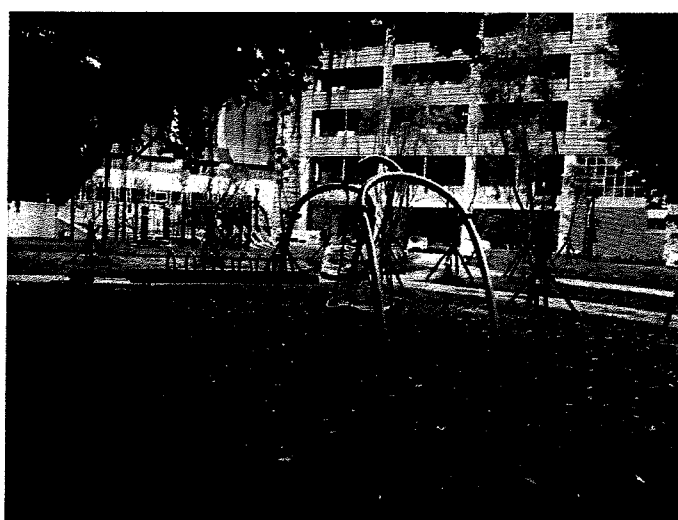
## 一、遊戲場實景

遊戲場適用年齡：現場實際標示本設施限 5-12 歲兒童使用。（參照 CNS12642 第 5.2 節之規定，本檢驗報告內容以學齡前 5~12 歲之年齡層為檢驗標準。）

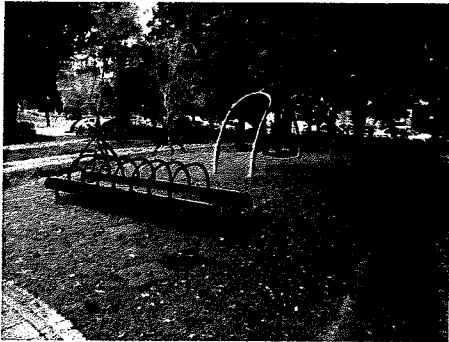
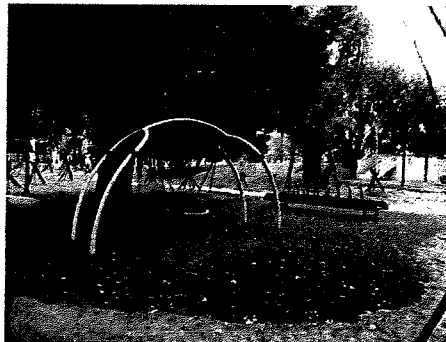
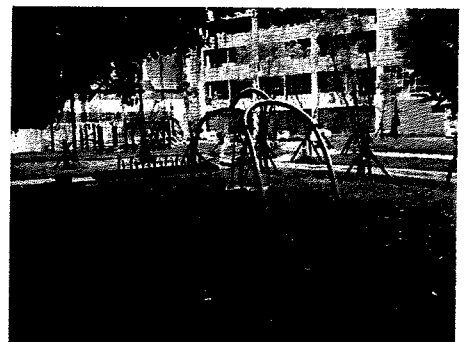
## 遊戲場鋪面材料敘述說明

| 鋪面材料類型 | 表層：人造草坪<br>底層（根據客戶敘述）：現鋪式無縫橡膠地墊厚度約 10 cm |
| 遊戲場鋪面範圍 | 約 100 m <sup>2</sup> |

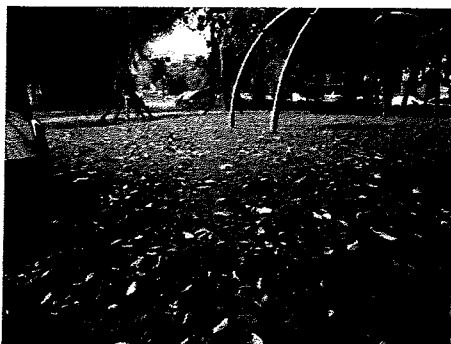
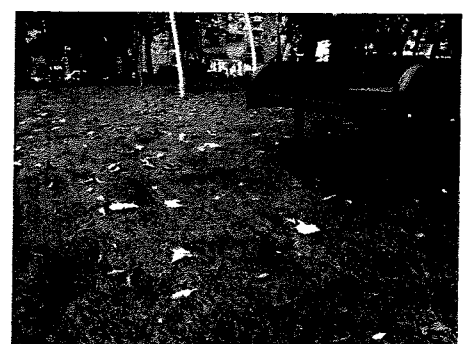
## 遊戲場鋪面外觀狀態檢驗

遊戲場現鋪式無縫橡膠地墊鋪面材料表面缺失：

☒ 沒有出現下列的缺失

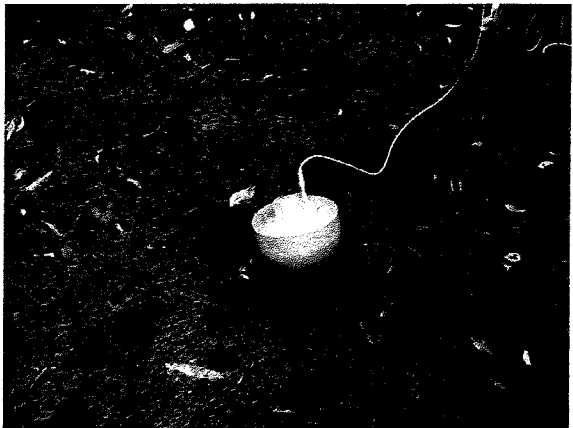
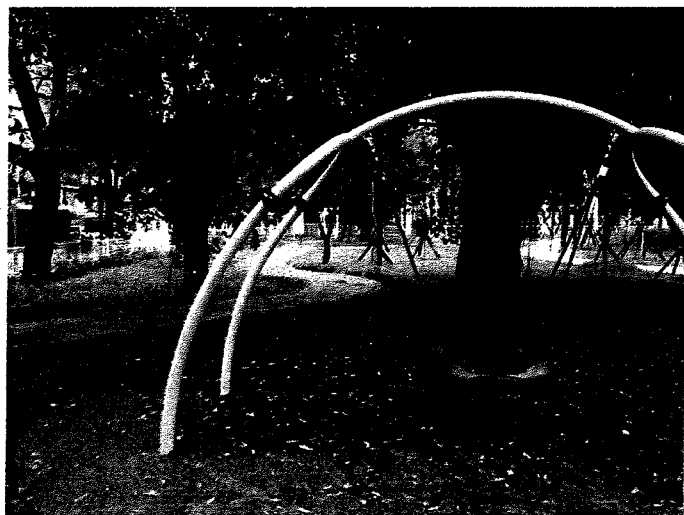
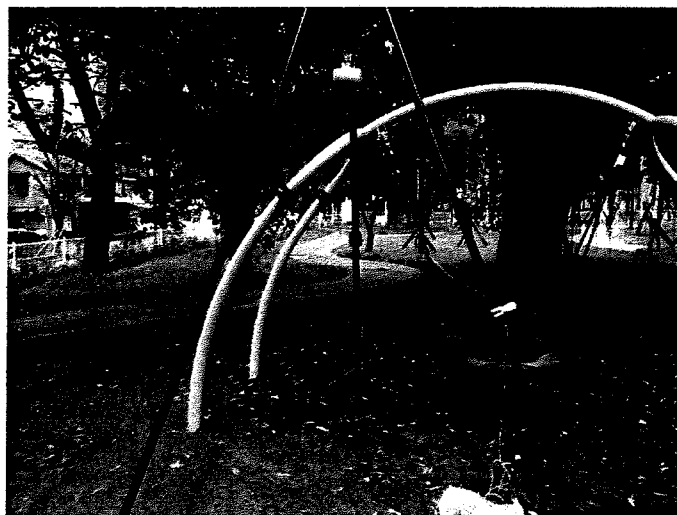
#### 第一個試驗點說明：

| 遊戲設備類型 | 鞦韆<br>設備墜落高度 214 cm | |
| 測試落下高度 | 214 cm | |

第一個試驗點，在第一次衝擊前，鋪面的溫度：25.5℃

第一個試驗點，在第三次衝擊後，鋪面的溫度：24.7℃

第一個試驗點，在第三次衝擊後，周遭環境的溫度：25.6℃

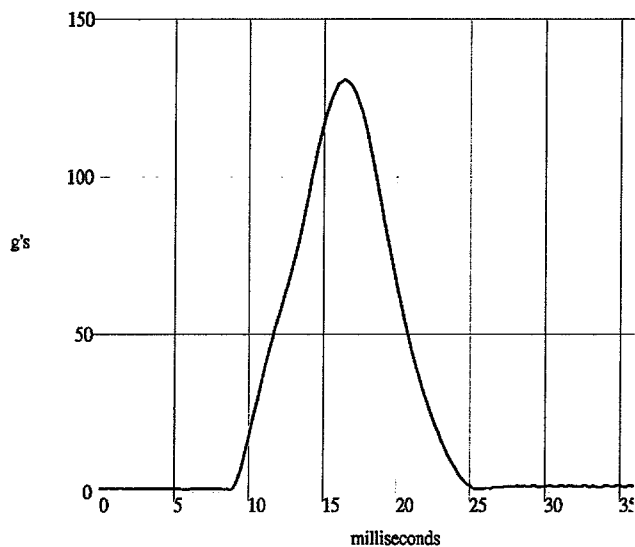
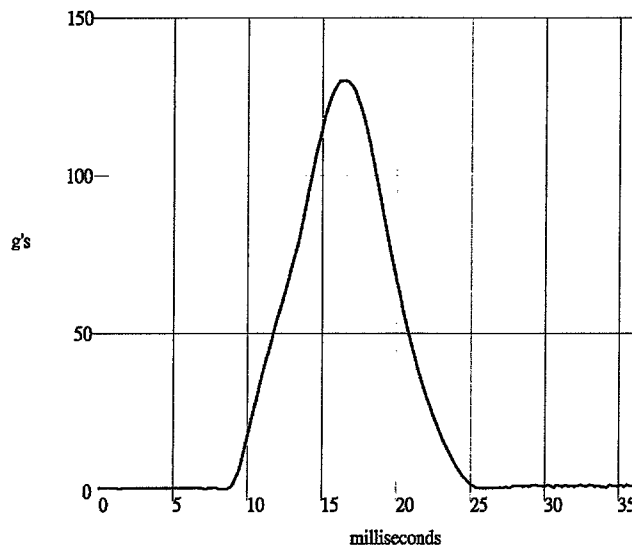
### ●第一個試驗點之試驗數據

第二次 (No.50) 衝擊試驗  $g$ -max 波形圖

第三次 (No.51) 衝擊試驗  $g$ -max 波形圖

第二次 (No.50) 及 第三次 (No.51)  
衝擊試驗之平均值

在第一個試驗點，其平均  $g$ -max 數值未超過 200  $g's$ ，且平均 HIC 數值未超過 1000。

均符合 CNS12643 規範的性能準則要求。

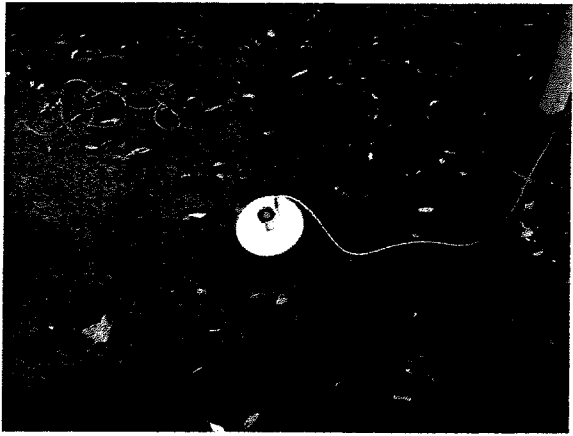
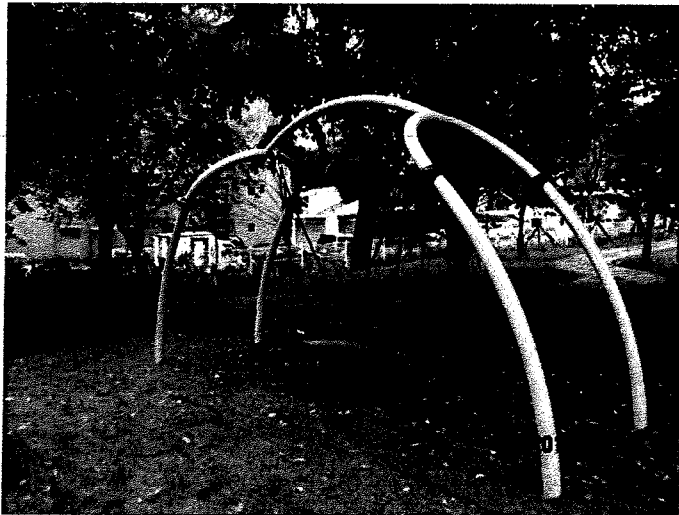
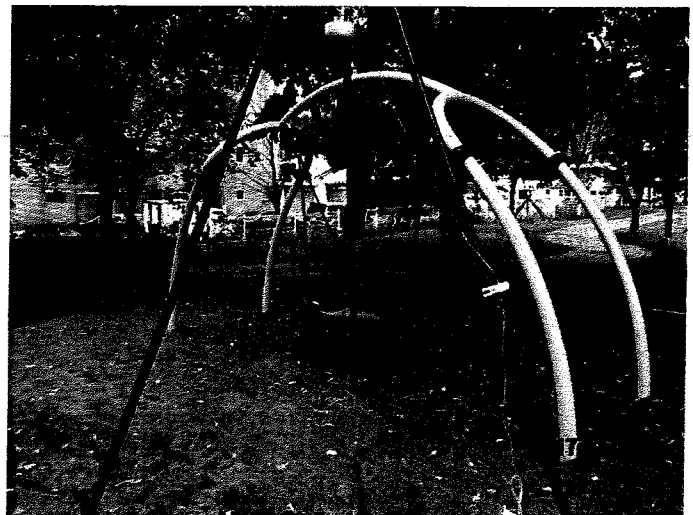
#### 第二個試驗點說明：

| 遊戲設備類型 | 鞦韆<br>設備墜落高度 214 cm | |
| 測試落下高度 | 214 cm | |

第二個試驗點，在第一次衝擊前，鋪面的溫度：24.6℃

第二個試驗點，在第三次衝擊後，鋪面的溫度：24.7℃

第二個試驗點，在第三次衝擊後，周遭環境的溫度：25.1℃

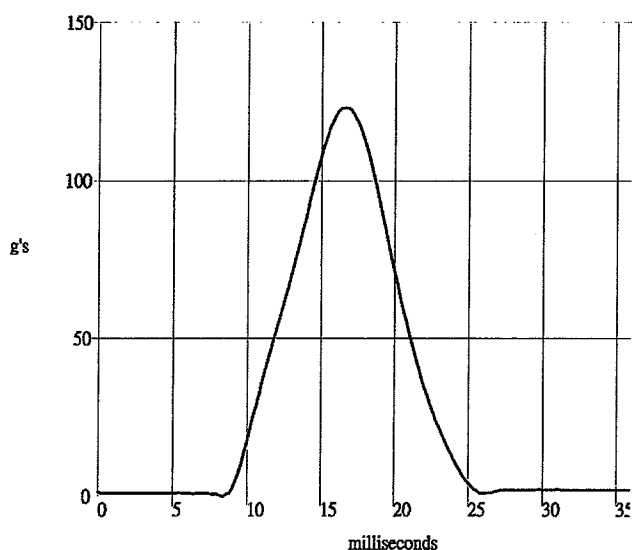
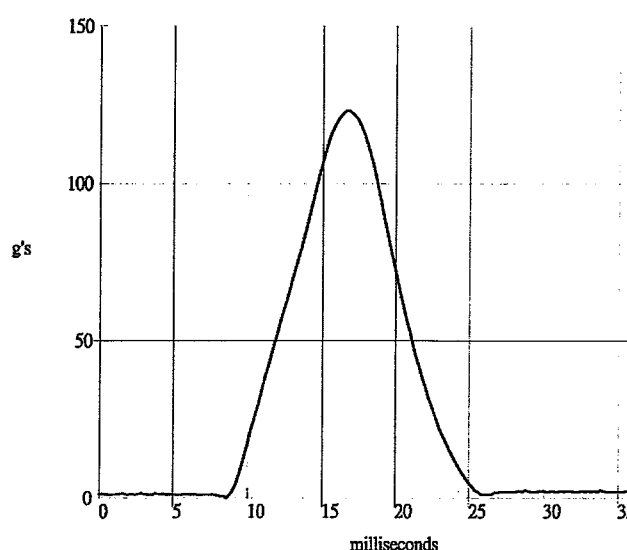
## ●第二個試驗點之試驗數據

第二次 (No.53) 衝擊試驗  $g$ -max 波形圖

第三次 (No.54) 衝擊試驗  $g$ -max 波形圖

| | $g$ -max (最大重力加速度值) | HIC (頭部傷害指數) |
|---|---|---|
| 第二次 (No.53) 及 第三次 (No.54)<br>衝擊試驗之平均值 | 123 $g$ 's | 762 |

在第二個試驗點，其平均  $g$ -max 數值未超過 200  $g$ 's，且平均 HIC 數值未超過 1000。

均符合 CNS12643 規範的性能準則要求。

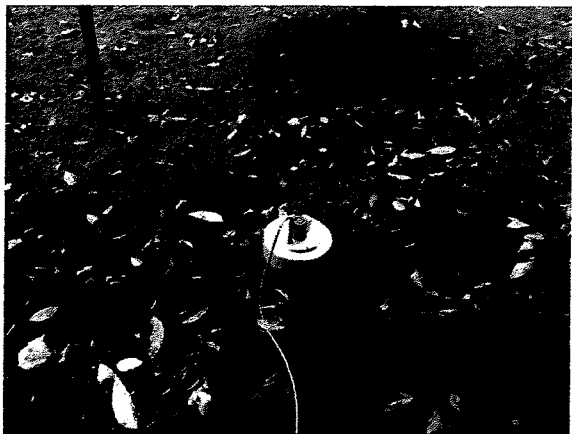
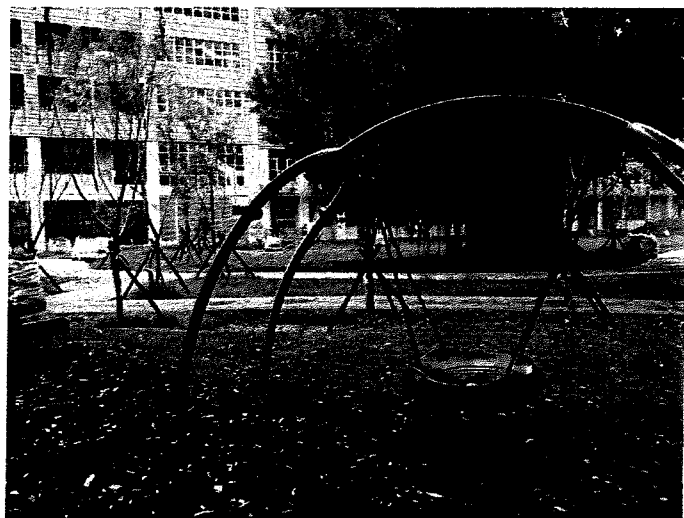
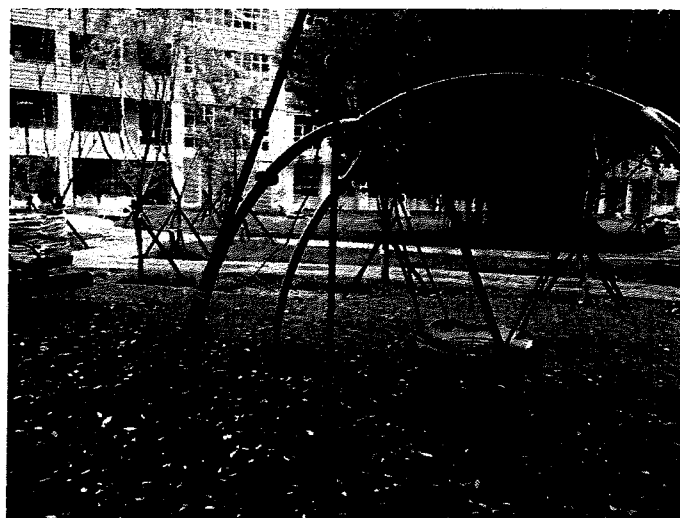
## 第三個試驗點說明：

| 遊戲設備類型 | 鞦韆<br><br>設備墜落高度 214 cm | |
| 測試落下高度 | 214 cm | |

第三個試驗點，在第一次衝擊前，鋪面的溫度：23.6℃

第三個試驗點，在第三次衝擊後，鋪面的溫度：24.0℃

第三個試驗點，在第三次衝擊後，周遭環境的溫度：25.2℃

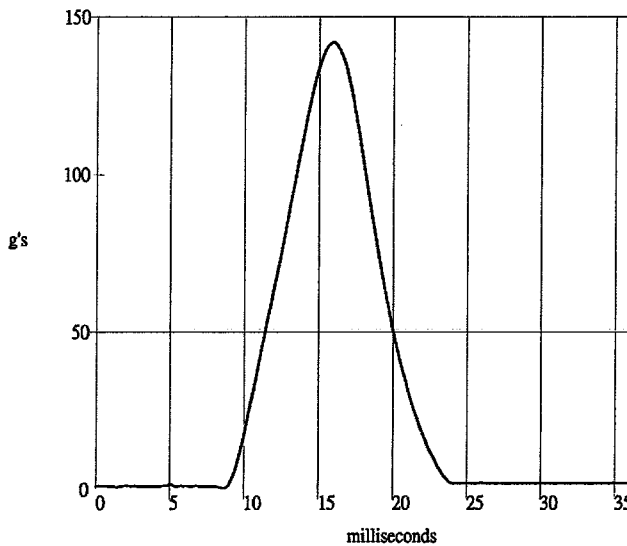
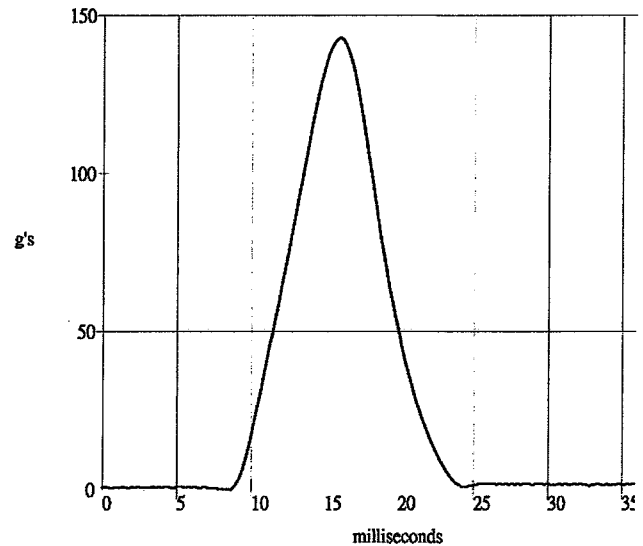
第二次 (No.56) 衝擊試驗  $g$ -max 波形圖

Deceleration vs. Time for Drop #56 - 11/8/17 11:46am  
Peak: 141 HIC: 936

第三次 (No.57) 衝擊試驗  $g$ -max 波形圖

Deceleration vs. Time for Drop #57 - 11/8/17 11:48am  
Peak: 142 HIC: 940

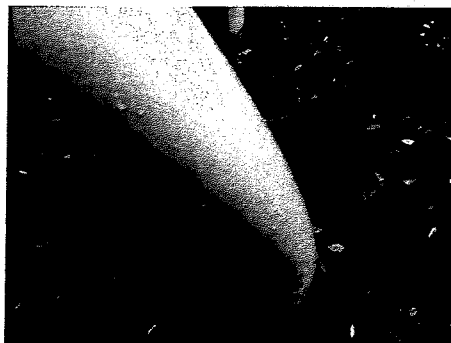
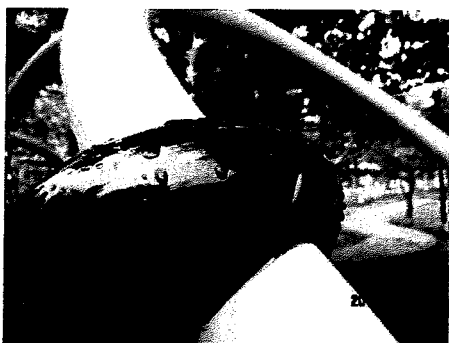
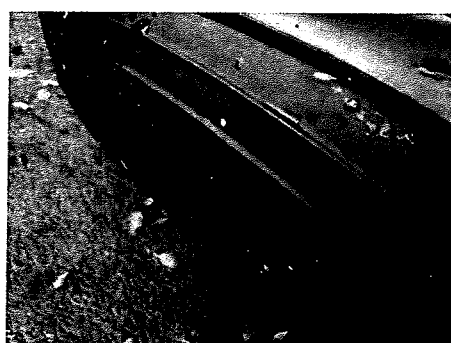
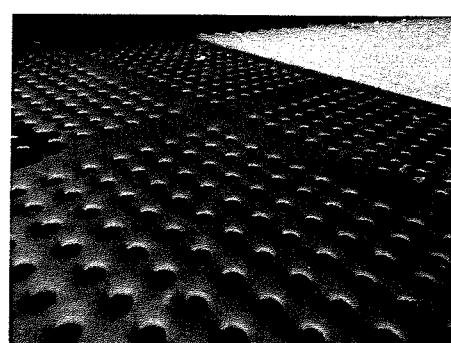
### 遊戲設備材料外觀檢驗

材料外觀缺失：

☒ 沒有出現下列的缺失

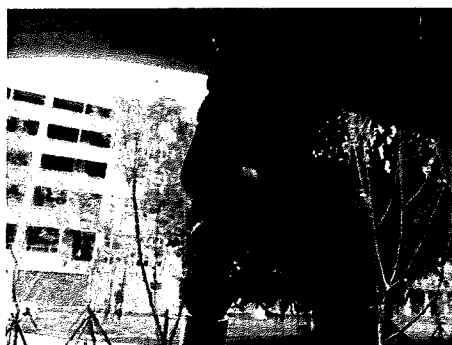
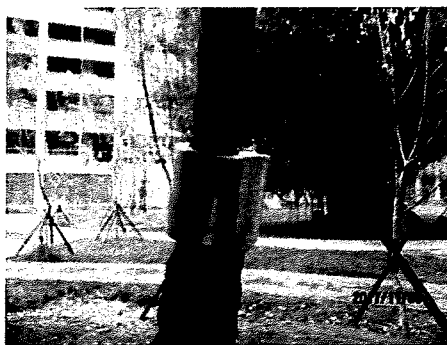
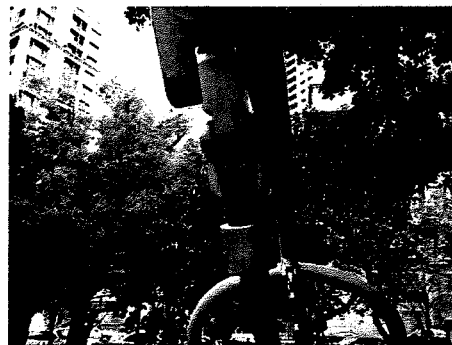
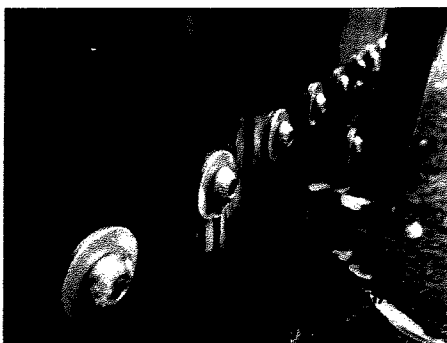
### 遊戲設備扣件、接頭、覆蓋裝置之材料外觀檢驗

材料外觀缺失：

☒ 沒有出現下列的缺失
