# 兒童遊戲場安全檢驗報告書

| 日期：2017.11.13 | 報告編號：SD171434.3 |
| 工程名稱：106 臺北市和平國小校舍雜項工程（戶外景觀工程暨共融式遊戲場） | |

## 綜合檢驗結果：合格

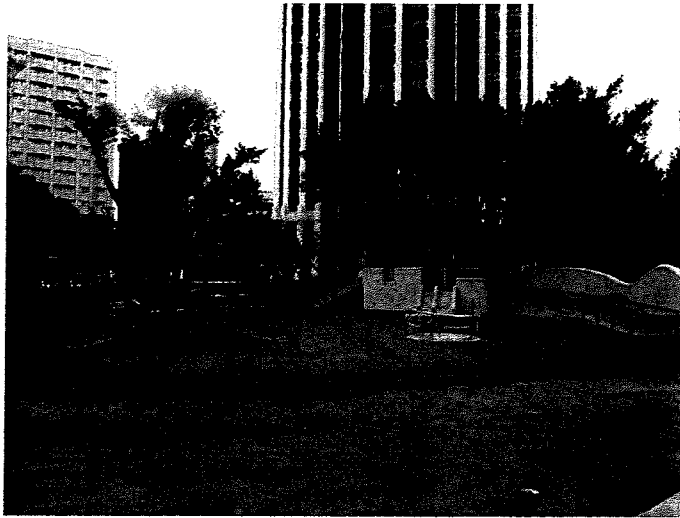
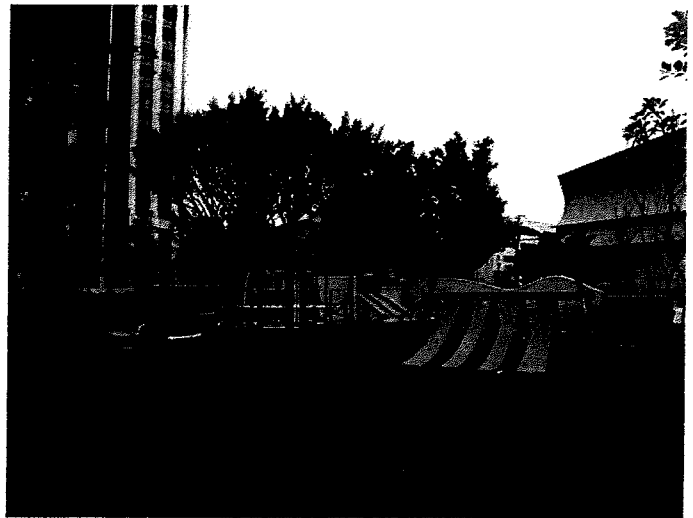
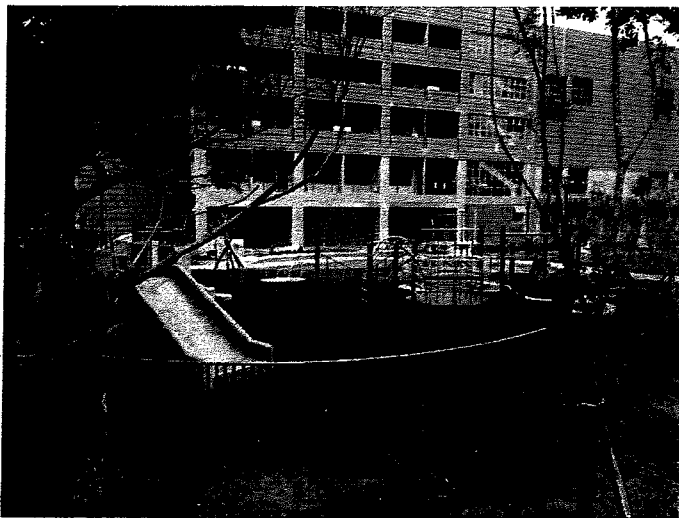
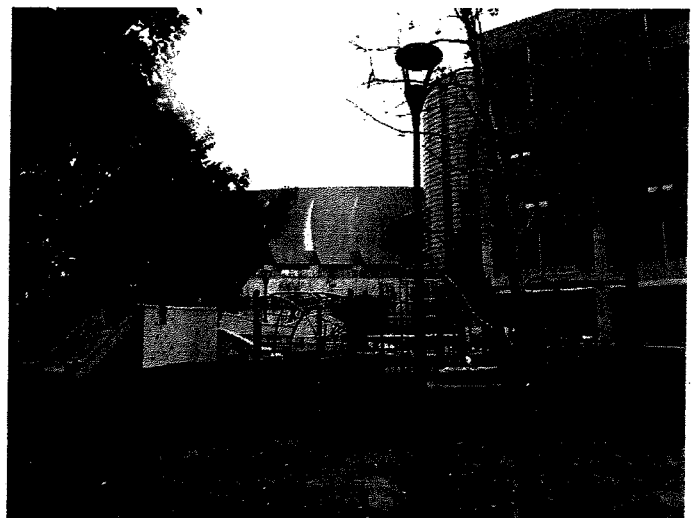
## 一、遊戲場實景

遊戲場適用年齡：現場實際標示本設施限 5-12 歲兒童使用。（參照 CNS12642 第 5.2 節之規定，本檢驗報告內容以 5~12 歲之年齡層為檢驗標準。）

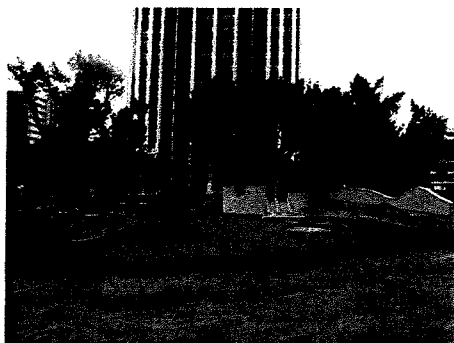
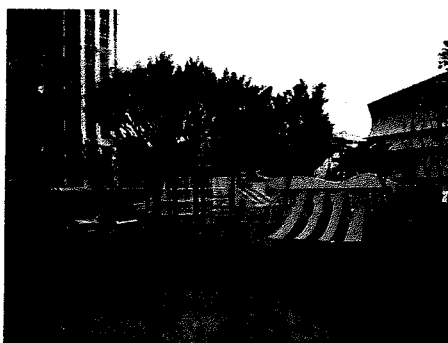
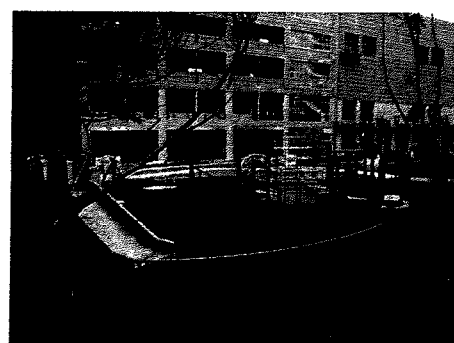
## 遊戲場鋪面材料敘述說明

鋪面材料類型

表層：人造草坪

☐明顯不平整   ☐明顯坑洞   ☐明顯縫隙   ☐明顯翹曲   ☐明顯破損   ☐過度磨耗   ☐明顯遺漏   ☐脫膠鬆散  
☐滋生青苔   ☐滋生雜草   ☐樹根隆起   ☐明顯積水   ☐其他：

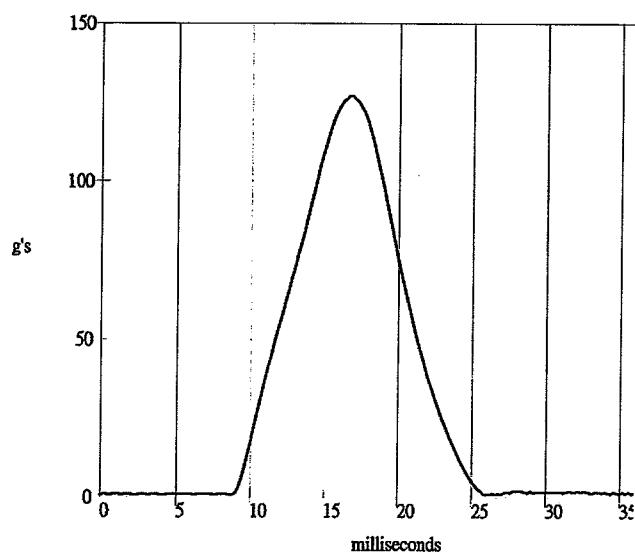
Deceleration vs. Time for Drop #41 - 11/8/17 11:11am

Peak: 126 HIC: 833

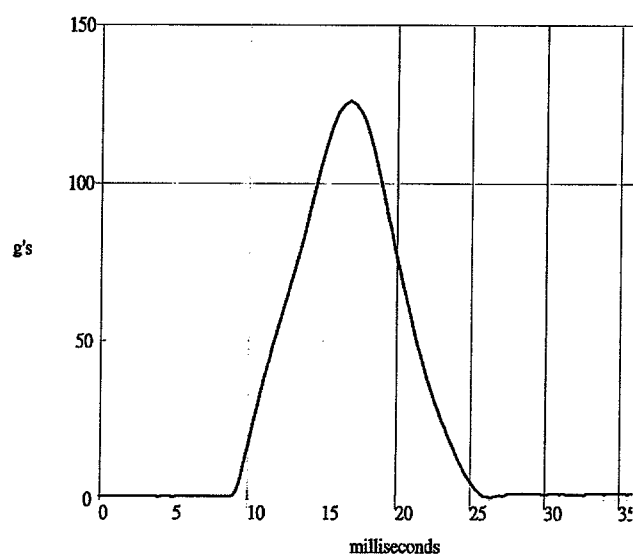
第三次 (No.42) 衝擊試驗  $g$ -max 波形圖

Deceleration vs. Time for Drop #42 - 11/8/17 11:12am

Peak: 125 HIC: 823

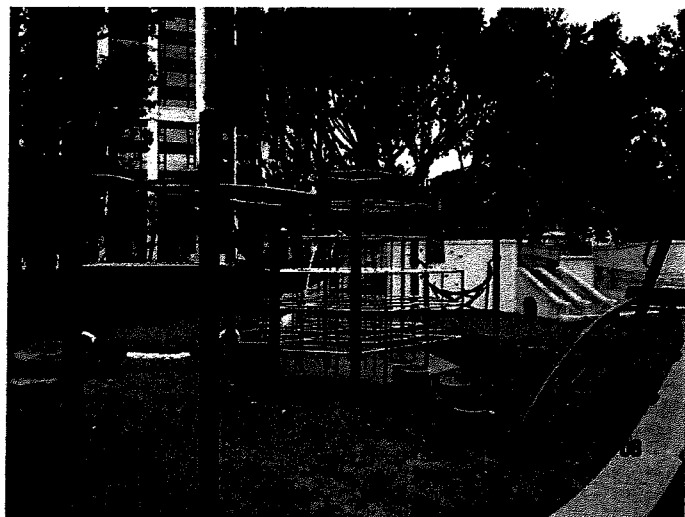
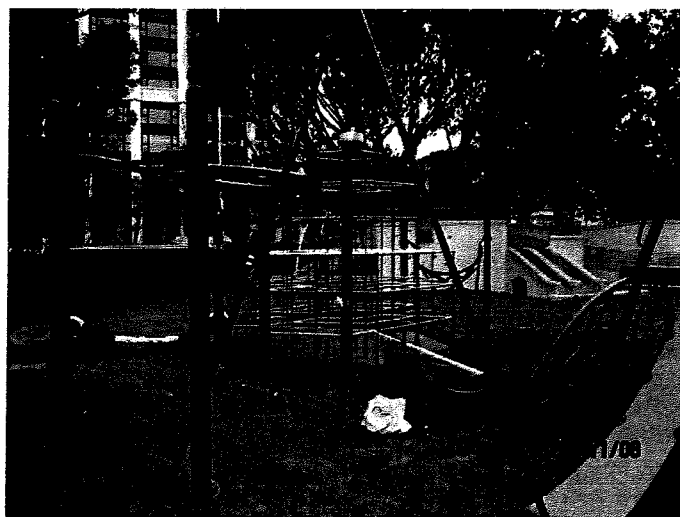
第二個試驗點，在第一次衝擊前，鋪面的溫度：27.3℃

第二個試驗點，在第三次衝擊後，鋪面的溫度：27.6℃

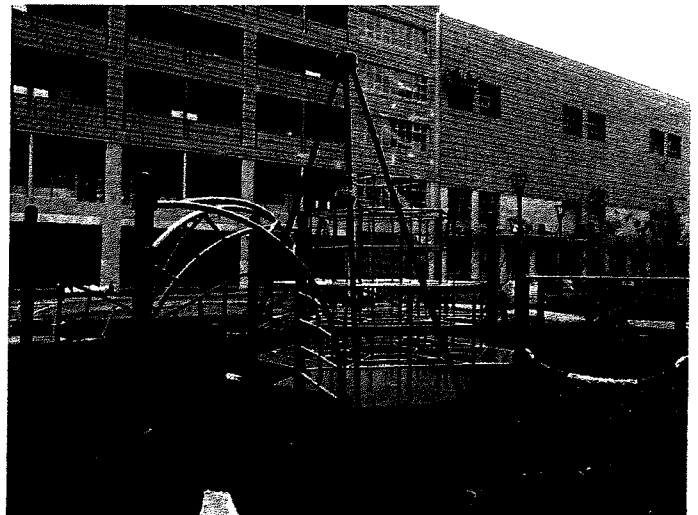
- 第三個試驗點，在第一次衝擊前，鋪面的溫度：27.0℃  
第三個試驗點，在第三次衝擊後，鋪面的溫度：25.7℃  
第三個試驗點，在第三次衝擊後，周遭環境的溫度：26.3℃

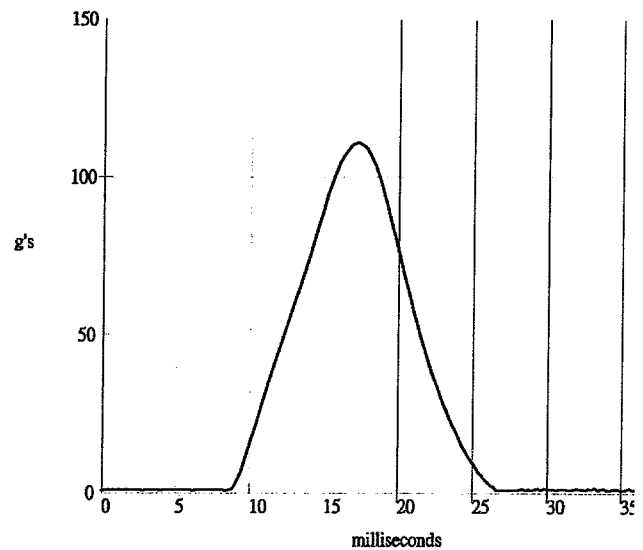
第三次 (No.48) 衝擊試驗  $g$ -max 波形圖

Deceleration vs. Time for Drop #48 - 11/8/17 11:25am  
Peak: 110 HIC: 624

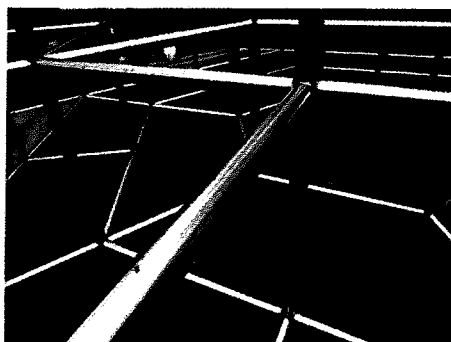
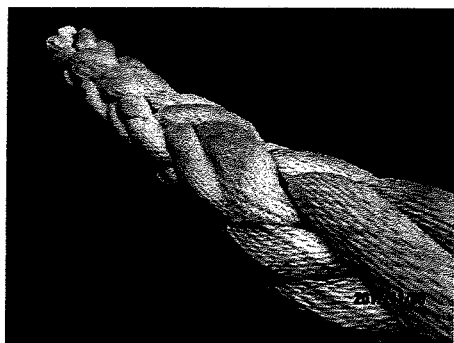
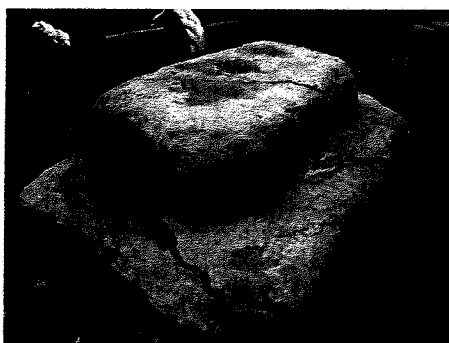
### 遊戲設備材料外觀檢驗

材料外觀缺失：

☒ 沒有出現下列的缺失

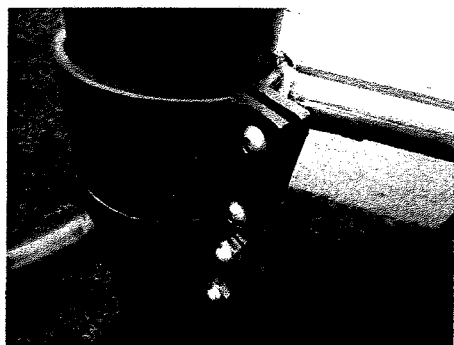
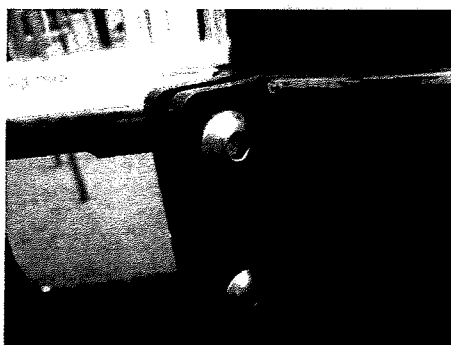
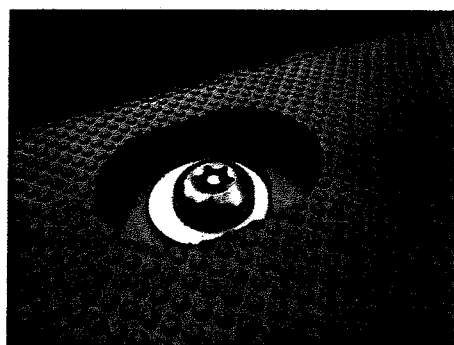
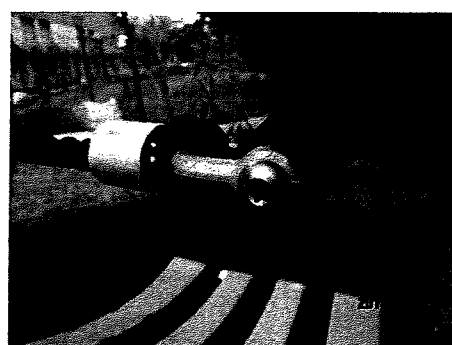
### 遊戲設備扣件、接頭、覆蓋裝置之材料外觀檢驗

材料外觀缺失：

☒ 沒有出現下列的缺失
