# 兒童遊戲場安全檢驗報告書

| 日 期 : 2017.11.13 | 報 告 編 號 : SD171434.2 |
| 工 程 名 稱 : 106 臺北市和平國小校舍雜項工程 (戶外景觀工程暨共融式遊戲場) | |

綜 合 檢 驗 結 果 : 合格

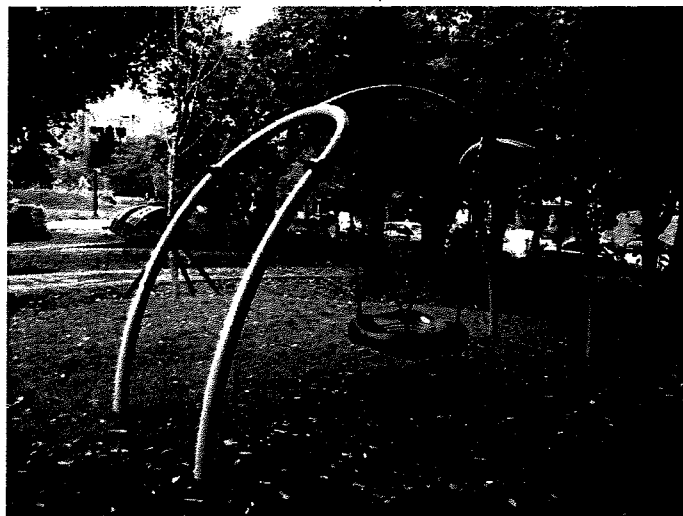
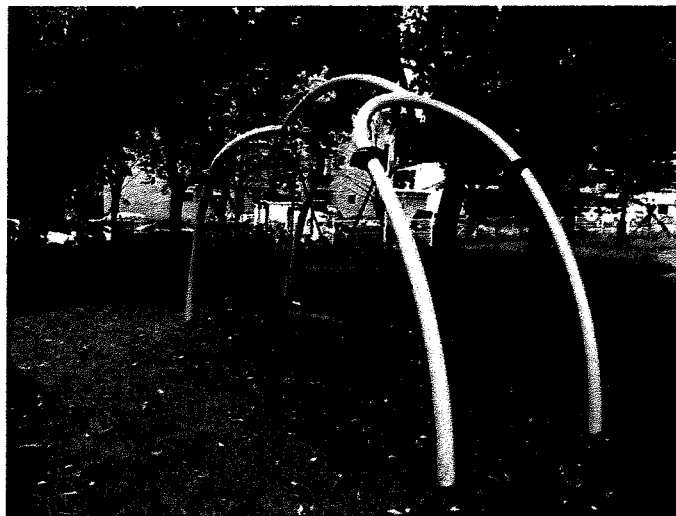
## 鞦韆

| 檢 驗 項 目 | 檢 驗 結 果 | | | 檢 驗 說 明 | 備 註 |
|---|---|---|---|---|---|
| 遊 戲 設 備 規 劃 : | <input checked="" type="checkbox"/> 合格 | <input type="checkbox"/> 不合格 | <input type="checkbox"/> 未申請檢驗 | 第 5 頁 | |

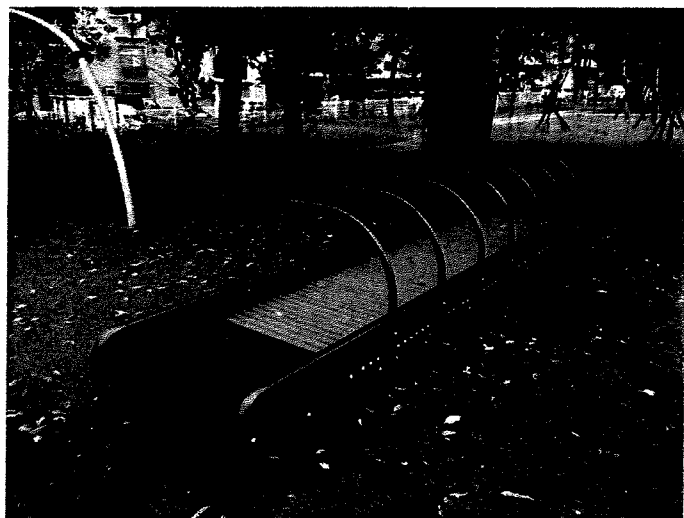
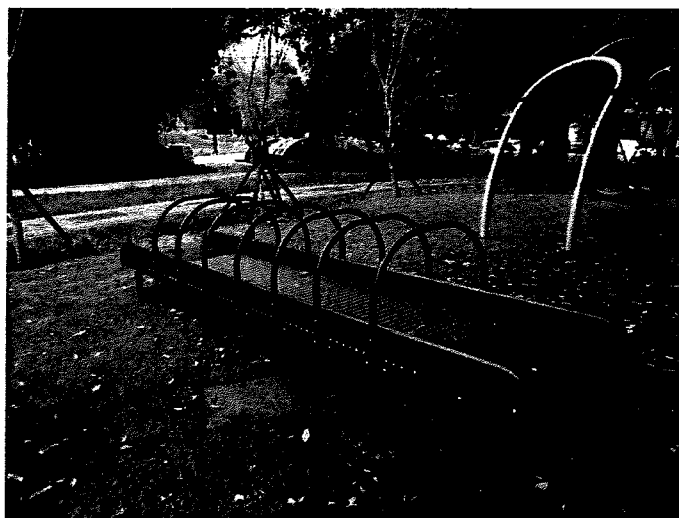
## 滾輪滑台

| 檢 驗 項 目 | 檢 驗 結 果 | | | 檢 驗 說 明 | 備 註 |
|---|---|---|---|---|---|
| 遊 戲 設 備 規 劃 : | <input checked="" type="checkbox"/> 合格 | <input type="checkbox"/> 不合格 | <input type="checkbox"/> 未申請檢驗 | 第 9 頁 | |

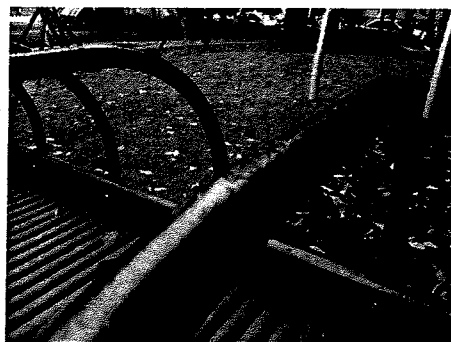
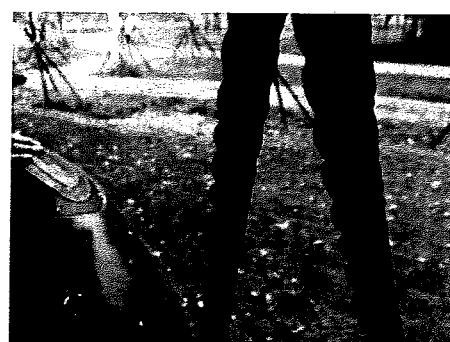
### 遊戲設備材料外觀檢驗

材料外觀缺失：

☒ 沒有出現下列的缺失
