# 兒童遊戲場安全檢驗報告書

| 日期 : 2017.11.13 | 報告編號 : SD171434.1 |
| 工程名稱 : 106 臺北市和平國小校舍雜項工程 (戶外景觀工程暨共融式遊戲場) | |
| 遊戲場地址 : 臺北市大安區敦南街 76 巷 28 號 | |

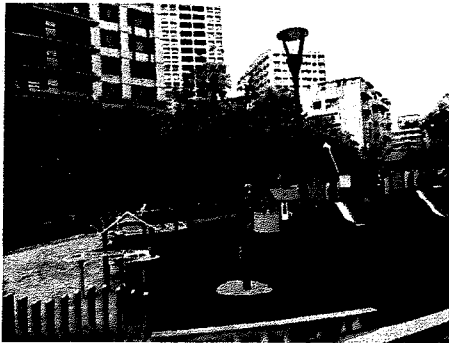
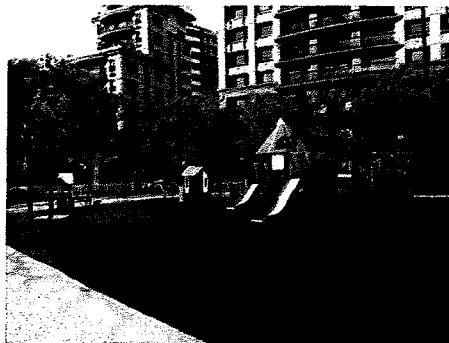
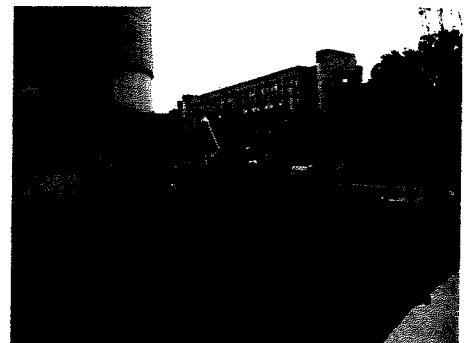
## 遊戲場鋪面材料敘述說明

鋪面材料類型

表層：人造草坪

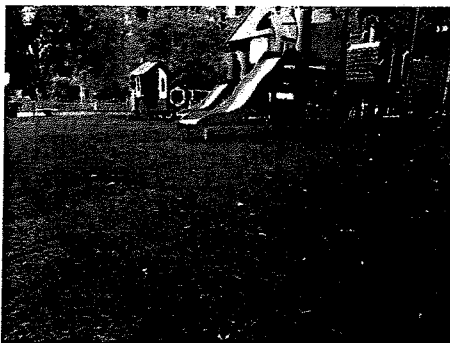
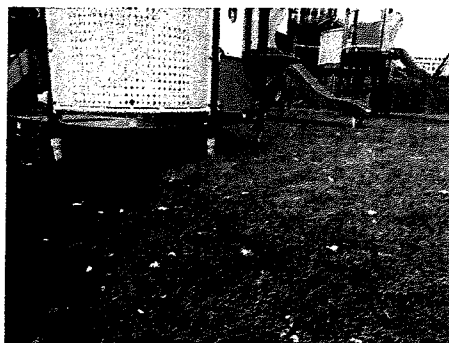
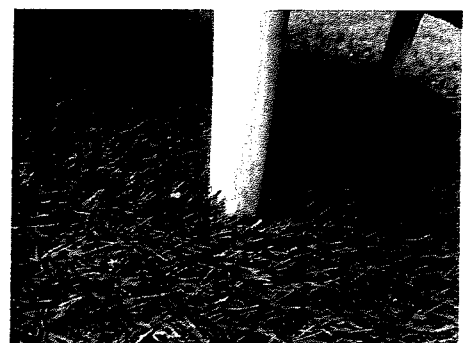
## 遊戲場鋪面外觀狀態檢驗

遊戲場現鋪式無縫橡膠地墊鋪面材料表面缺失：

☒沒有出現下列的缺失

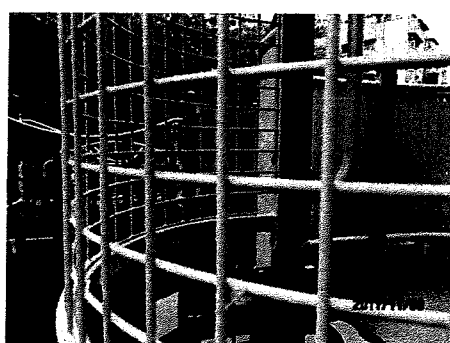
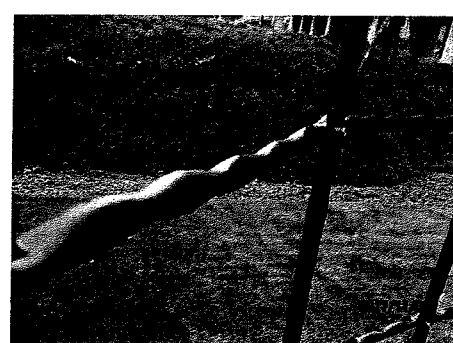
### 遊戲設備材料外觀檢驗

材料外觀缺失：

☒ 沒有出現下列的缺失
