# 兒童遊戲場安全檢驗報告書

| 日期：2017.11.13 | 報告編號：SD171434.3 |
| 工程名稱：106 臺北市和平國小校舍雜項工程（戶外景觀工程暨共融式遊戲場） | |

## 綜合檢驗結果：合格

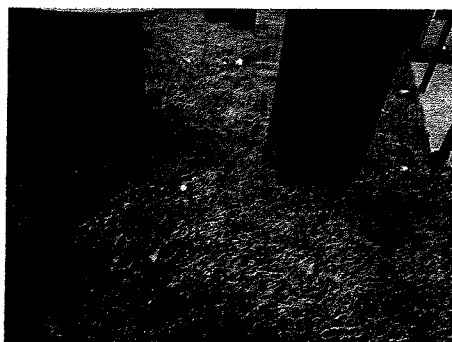
## 遊戲場鋪面外觀狀態檢驗

遊戲場現鋪式無縫橡膠地墊鋪面材料表面缺失：

☒沒有出現下列的缺失

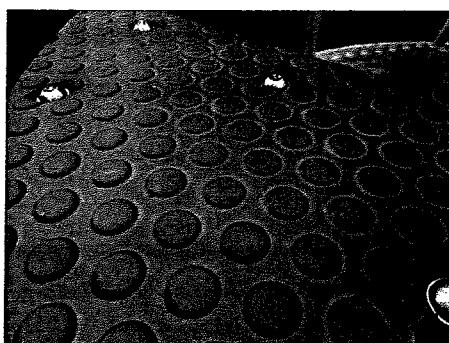
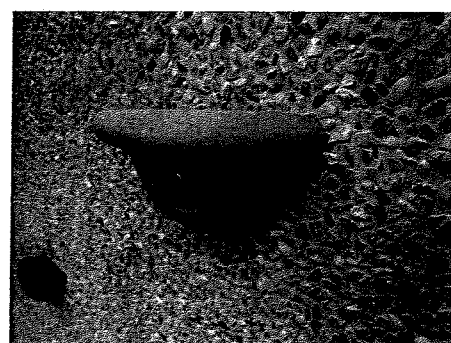
### 遊戲設備材料外觀檢驗

材料外觀缺失：

☒ 沒有出現下列的缺失

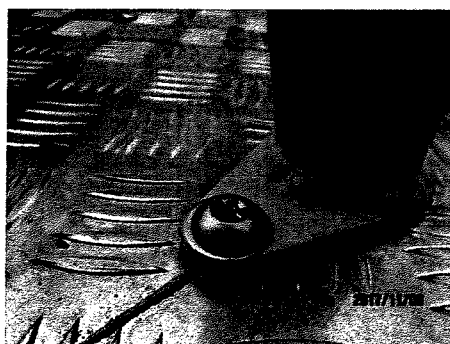
### 遊戲設備扣件、接頭、覆蓋裝置之材料外觀檢驗

材料外觀缺失：

☒ 沒有出現下列的缺失
